780 APS V13A 阀漏气与返液原因分析及确证

仪器型号: AccuSizer 780APS

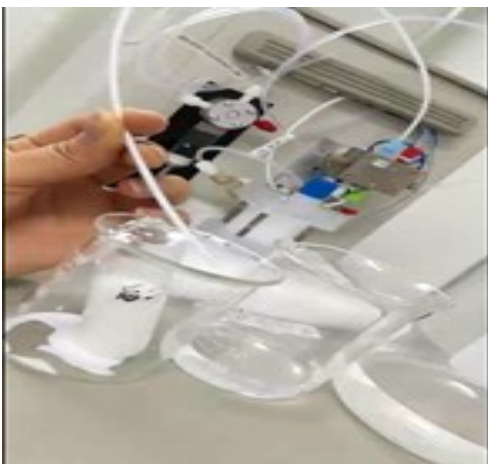
图1

安瓿瓶底部的玻璃碎片进入进样管, 导致V13隔膜堵塞或划破。

1. 在测量样品时, 要注意打碎安瓿瓶的时候尽量小心, 不要留有玻璃碎渣。测试时不要将进样管深入到安瓿瓶底部, 防止玻璃碎被带入到管路中, 阻塞V13A隔膜, 导致V13A阀漏气或返液;

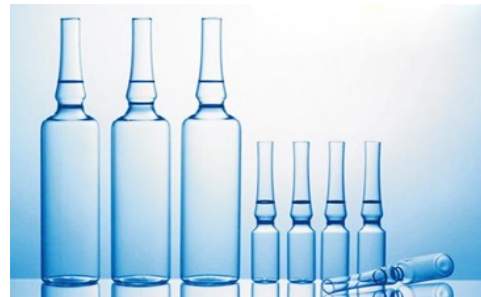
图2

1. 首先操作人员取一个新的安瓿瓶, 在开启过程中乳头和瓶体稍微有点破碎, 在用仪器测样品时, 将进样管伸到了安瓿瓶底部, 然后出现了V13A阀堵塞, 隔膜被破坏的现象, 最终

导致漏气与返液。

2. 在第一次实验出现问题的情况下, 技术人员改进方法, 清洗仪器后, 再次取一个安瓿瓶, 开启后, 这次没有将进样管伸入到安瓿瓶底部, 而是伸到中部进样后测试, 没有出现返液与漏气的情况。

测量样品时, 进样管深入到了安瓿瓶底部将玻璃碎片带入到管路中, 阻塞V13A隔膜, 导致V13A阀漏气以及返液。
